IAEA

الحدّ من المخاطر
الناجمة عن المصادر
في الاستخدامات الطبية

المصادر المشعّة
المختومة

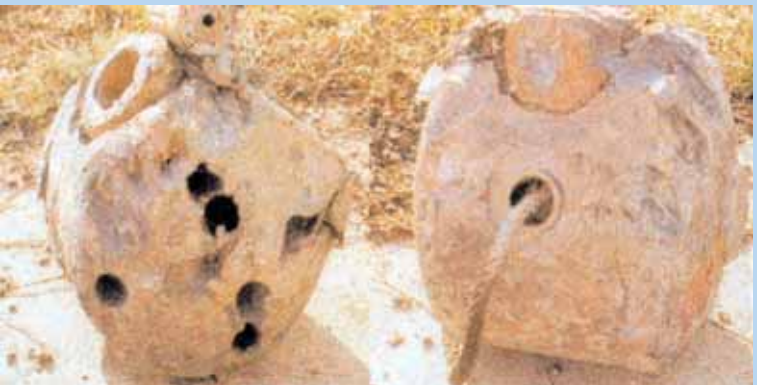
رؤوس تالفة من جهاز علاج عن بعد (الوكالة).

حدث في أنقرا، بتركيا، في عام ١٩٩٣، أن ثلاثة مصادر مهمة تابعة لجهاز علاج عن بعد يستخدم الكوبالت -٦٠ قد وضعت في طرود من أجل إعادة تصديرها إلى الولايات المتحدة. ولم تُصدّر تلك المصادر فوراً، إنما خزنت دون إذن من الهيئة الرقابية في مبنى الشركة المعنية. وعلى مرّ الزمن، أخذ طردان من تلك الطرود إلى اسطنبول ونُقلا في نهاية الأمر إلى مبنى خالٍ لم يكن آمناً. وفي تشرين الثاني/نوفمبر ١٩٩٨، بيع هذا المبنى وقام المالكون الجدد ببيع الطردين على أنهما خرده معدنية إلى أخوين. وبحلول كانون الأول/ديسمبر ١٩٩٨، كان الأخوان قد نقلوا الطردين إلى منزل أسرتهما وأخذا يفكّكان الحاويتين الواقيتين للطردين على مدى فترة استغرقت أياماً قلائل إلى أن أصبحا ومعهما آخرون مرضى بالغثيان والتقيؤ. ويبدو أنه عند مرحلة معيّنة من المراحل كانت قد تركت في منطقة سكنية قطع من الحاويتين المفكّكتين وكذلك مصدر واحد غير مدرّع على الأقل تمهيداً لنقلها إلى ساحة خرده محلية. وبحلول الوقت الذي اشتبه فيه الأطباء بأن يكون التعرّض للإشعاعات، وليس التسمّم عن طريق الأغذية، هو السبب في الإصابة بالغثيان والتقيؤ، كان ما مجموعه ١٨ شخصاً قد أدخلوا المستشفى. وأظهر عشرة من هؤلاء الأشخاص أعراضاً تدلّ على الإصابة بمتلازمات إشعاعية خطيرة. وكان من الضروري إبقاء خمسة منهم في المستشفى لفترة ٤٥ يوماً. وقد قامت السلطات المعنية

باستعادة مصدر واحد من ساحة الخرذة قبل أن يجري صهره. ولم يتم إلى يومنا هذا استعادة المصدر الثاني الذي أفيد بأنه كان موجوداً في أحد الطردين.

وإن عدم إسباغ أمن وافٍ على المصادر وعدم القيام على نحو وافٍ بعمليات تدقيق دورية في رصد الطرود المحتوية على نفايات كانا العاملين الرئيسيين اللذين ساهما في إفساح المجال أمام عملية البيع دون إذن كي تأخذ مجراها. وعدم معرفة من حاولوا تفكيك المصدر لرمز الوريقات الثلاث الملصق على المصدر كان هو الآخر العامل المهمّ في كثرة عدد الأشخاص الذي تضرّروا بهذا الحادث. وعدم التصرف على نحو ملائم في نفايات المصادر فور أن أصبحت مهملّة هو السبب الجذري للمشكلة.

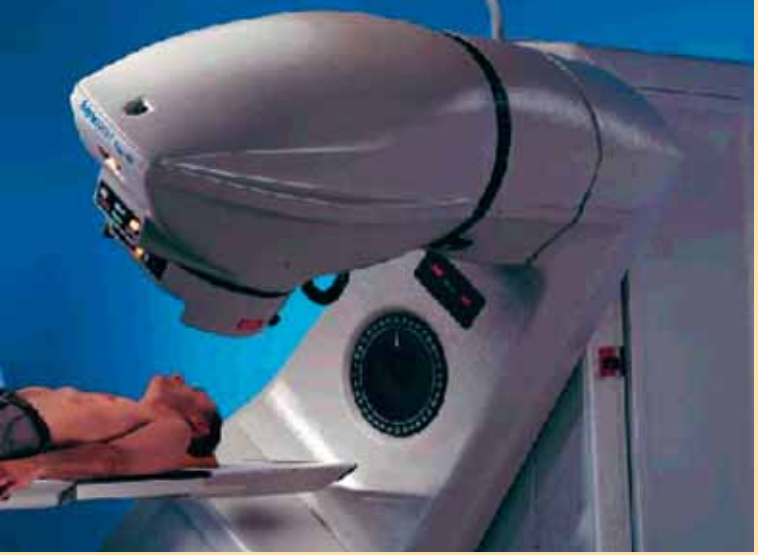
وحدة جهاز للعلاج الإشعاعي عن بعد - تعمل بالكوبالت-٦٠
البالغة شدته ٥٠٠ تيرابكريل (الوكالة).

وتُستخدم المصادر المشعّة المختومة في عدّة تطبيقات طبية لتشخيص الأمراض وعلاجها. وأحد أكثر الاستخدامات شيوعاً هو العلاج عن بعد الذي يوصل جرعات من الإشعاعات على نحو مُحدّد بدقّة إلى مواضع من الجسم محدّدة أيضاً بدقّة. ويشيع في العلاج عن بعد استخدام الكوبالت-٦٠ باعتباره مصدر الإشعاعات، علماً بأن بعض الأجهزة الأقدم عهداً قد تستخدم السيزيوم-١٣٧. ويمكن استخدام أجهزة العلاج عن بعد على نحو مأمون وفعال للقضاء على الأورام، إلا أنه، لكي تقوم الأجهزة بذلك، لا بد من تركيبها ومعايرتها وصيانتها على النحو الملائم وينبغي ألا يستخدمها إلا موظفون متمرّسون تحت إشراف أخصائي في العلاج الإشعاعي للأورام. وربما لزم الأمر أيضاً تغيير المصادر بانتظام. ولا يمكن تغيير أي مصدر إلا من قبل مورّد
