IAEA

减少工业源的危险

密封放射源

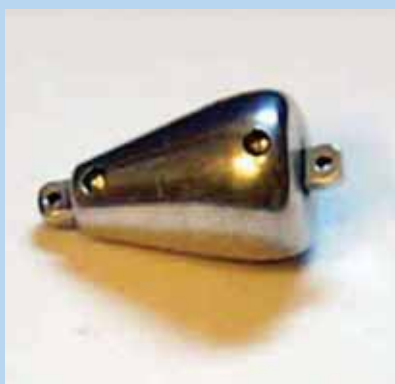
工业放射照相源。这种类型的源曾于 20 世纪 30 年代和 40 年代在美国用于检查焊缝和金属铸件。

放射源最常见的工业应用之一是 γ 放射照相，用于对天然气管道和给水管道焊点进行非破坏性检验。在 γ 放射照相中，源被放在一个屏蔽装置中，通过导向管送至管道内的准直仪。从源（通常是铯-137）发射出来的受控辐射线束透过焊缝显影到照相胶片上。产生的射线照片将显示焊缝的所有缺陷。

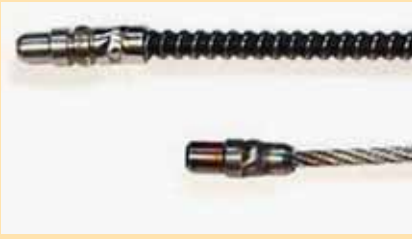
γ 发射工业放射照相源用于拍摄厚金属射线照片和穿透受限部位。软管顶部的小型

金属盒器可盛放1.1—3.7太贝可（30—100居里）的铯-137或钴-60。
