IAEA

减少
废金属工业中的
危险

密封放射源

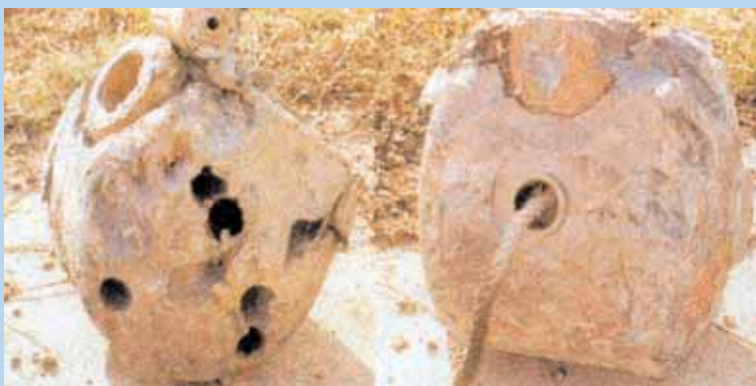
损坏的远距治疗头（原子能机构）。

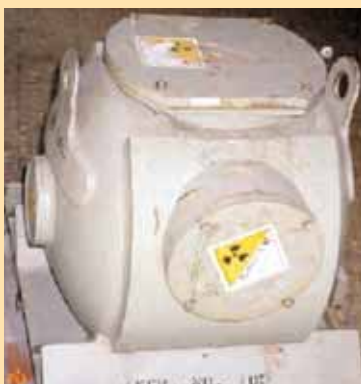
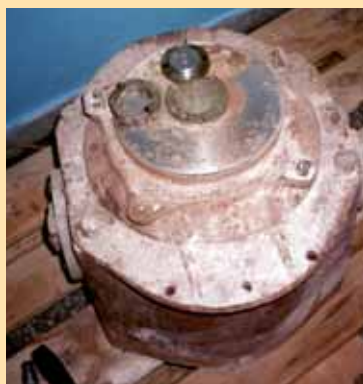
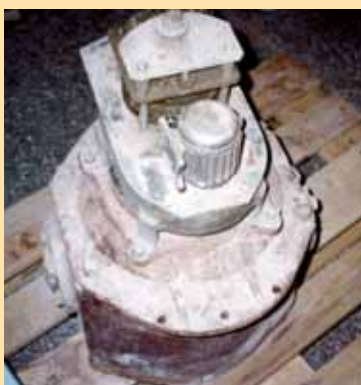
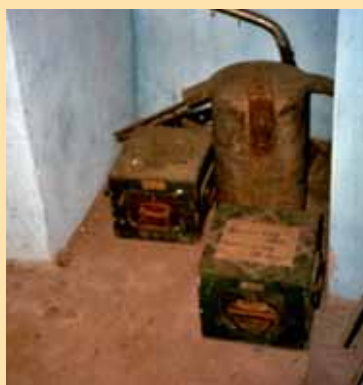
上左：交换容器（原子能机构）。
密封放射源/M. 埃尔-穆加贝（原子能机构）。

高强度密封放射源通常置于很重的容器内，因为用来屏蔽其放射性的金属的密度很大。为了阻挡 γ 射线，要采用很重的金属容器（铅、钨或贫化铀）。这种屏蔽用来保护那些操作源的工作人员和运输期间的旁观者。

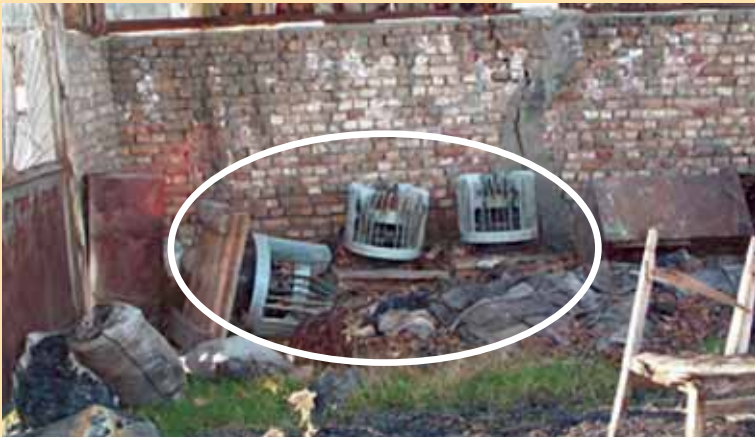
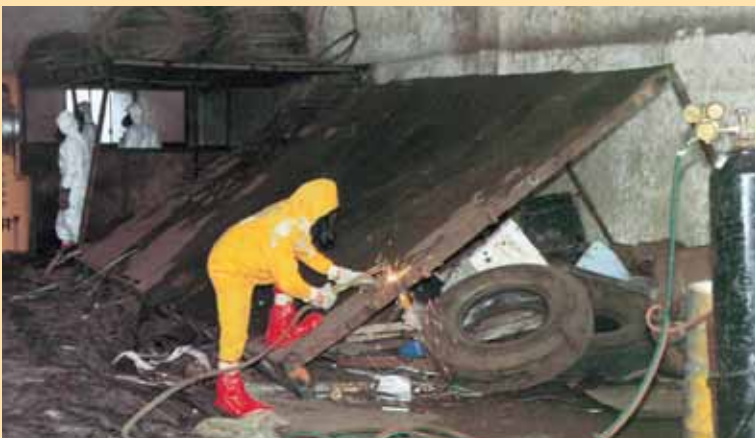
被遗弃的放射性同位素热发生器

在一废金属场进行去污工作
