Международное агентство по атомной энергии

Сокращение рисков на предприятиях по переработке металлолома

Закрытые
радиоактивные
ИСТОЧНИКИ

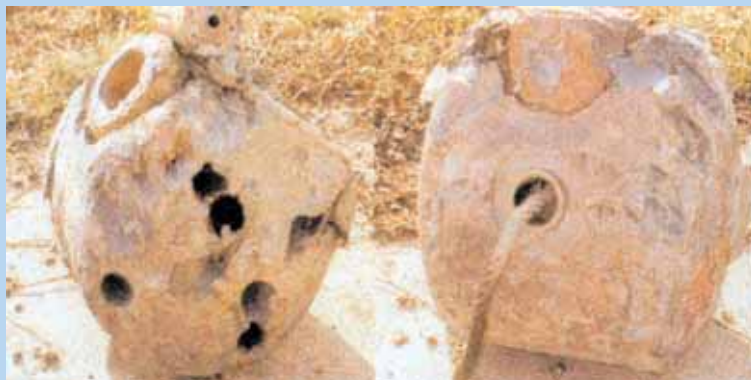
Поврежденные головки телетерапевтического аппарата (МАГАТЭ)..

которое не представлялось надежным. В ноябре 1998 года это помещение было продано, и новые владельцы реализовали упаковки в качестве металлолома двум братьям. К декабрю 1998 года братья забрали упаковки домой, где проживали вместе с семьями, и стали в течение нескольких дней демонтировать защитные контейнеры до тех пор, пока у них и других членов их семей не проявились симптомы заболевания в виде тошноты и рвоты. Примерно в течение двух недель части демонтированных контейнеров и по крайней мере один незранированный источник были, очевидно, покинуты в жилом районе прежде, чем они были доставлены на местную ломоразделочную площадку. К тому времени, когда врачи стали подозревать, что причиной заболевания является радиационное облучение, а не пищевое отравление, были госпитализированы в общей сложности 18 человек. У десяти из этих пострадавших имелись признаки острого лучевого синдрома. Пять из них должны были оставаться в больнице в течение 45 дней. Компетентные органы обнаружили один источник на ломоразделочной площадке и изъяли его прежде, чем он был расплавлен. Второй источник, который, по сообщениям, находился в одной из упаковок, не найден до сих пор.

для новых автомобилей. Два местных сборщика металлолома – предположительно – купили некоторые отходы, включая этот источник, и отвезли их домой для демонтажа и перепродажи. Позднее они принесли частично демонтированную головку телетерапевтического аппарата на свалку, где служащий вскрыл защитный экран с помощью автогенной сварки. Тех, кто находился поблизости при вскрытии защитного экрана, стало тошнить и рвать. Те, кто прикоснулся к некоторым частям оголившегося металла, получили поражения наподобие ожогов. Симптомы ухудшались в течение нескольких дней. Лишь около 10 дней спустя некоторые пострадавшие обратились за медицинской помощью. К тому времени, когда медики сообщили о своих подозрениях насчет радиационной аварии, прошло приблизительно 17 дней. Результатом этой аварии стали лучевые поражения 10 человек, из которых трое, несмотря на лечение, умерли в течение первых двух месяцев. Приблизительно 1870 лиц, проживавших в радиусе 100 метров от свалки, подверглись облучению, и многие из них обратились за медицинской помощью. С целью определения долгосрочных последствий этой аварии для здоровья Министерство здравоохранения осуществляет наблюдение приблизительно за 258 лицами из числа пострадавших, проживающих на расстоянии 50 метров от свалки.

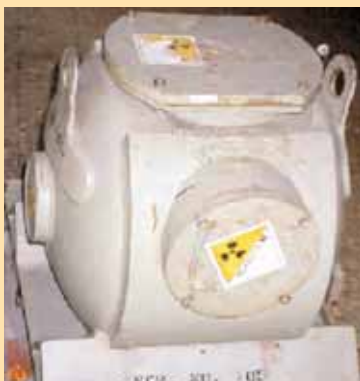
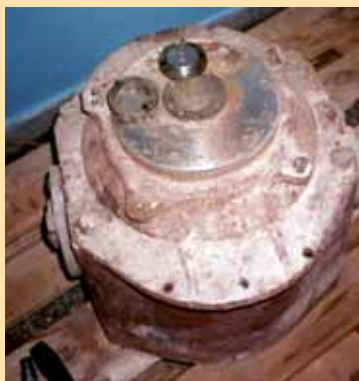
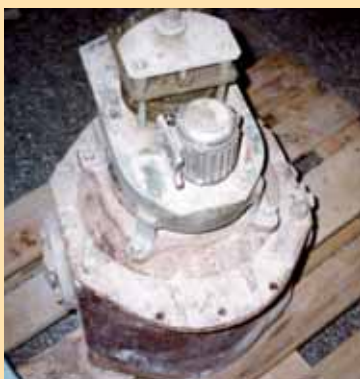
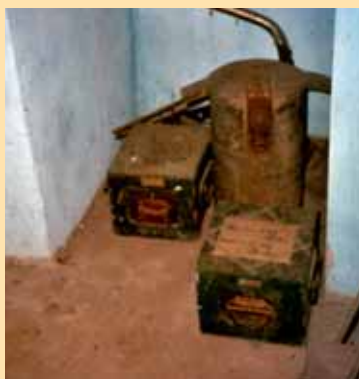
Закрытые радиоактивные источники высокой активности обычно находятся в тяжелых контейнерах, поскольку для экранирования их радиоактивности используется плотность металлов. Контейнеры из тяжелых металлов (свинца, вольфрама или обедненного урана) используются для блокирования гамма-излучения. Это экранирование используется для защиты тех, кто работает с источниками, а также прохожих во время перевозки.

*Вверху слева: Обменный контейнер (МАГАТЭ).
Закрытые радиоактивные источники/М. Аль
Муграби (МАГАТЭ).*

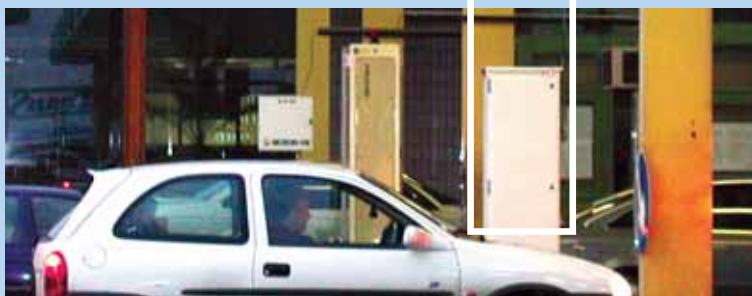
Детектор излучений

Некоторые страны установили контрольное оборудование в пунктах пересечения границы с целью обнаружения незаявленных радиоактивных материалов до их прибытия в страну. На многих крупных ломоразделочных площадках и литейных заводах также используются детекторы излучений для проверки грузов поступающего металлолома на наличие признаков радиоактивности. Улучшение учета происхождения металлолома может также помочь сократить риск поступления необнаруженных радиоактивных материалов.

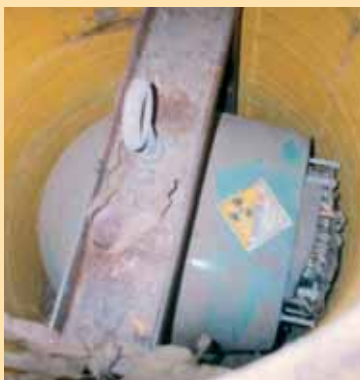
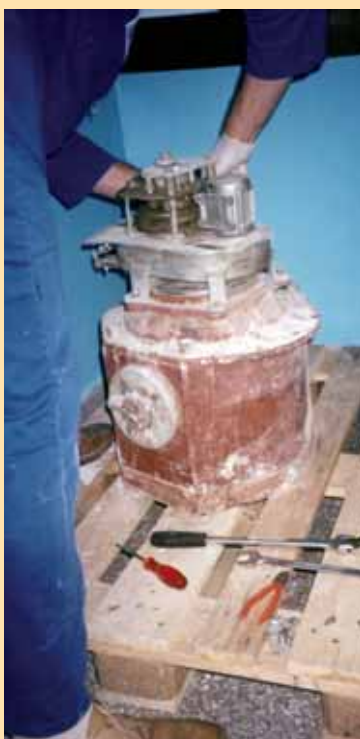
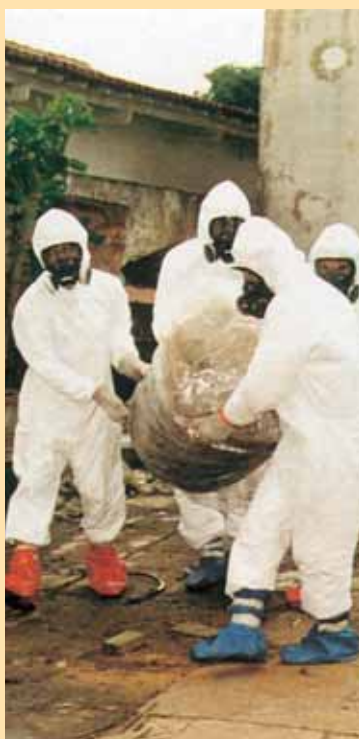
Поврежденные головки телетерапевтического аппарата (МАГАТЭ).

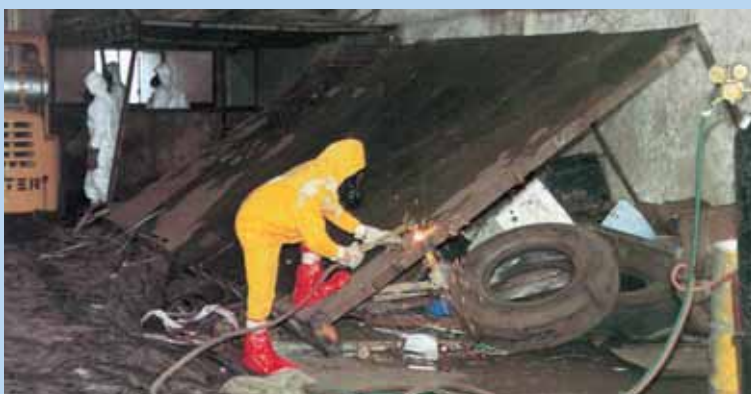
*Фото на обложке: Разрезание загрязненных предметов для вывоза со склада на свалке.
Предоставлено: CNEN/Бразилия.*
