International Atomic Energy Agency

**Reducción
de riesgos
en la industria
de la chatarra**

**Fuentes
radiactivas
selladas**

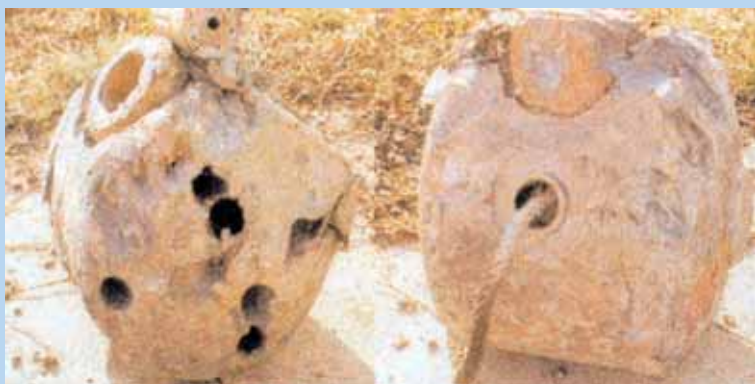
Cabezales de teleterapia dañados (OIEA).

Grave accidente radiológico en Turquía. En 1993, en Ankara (Turquía), tres fuentes de cobalto 60 para teleterapia en desuso se embalaron para su reexportación a los Estados Unidos. Las fuentes no se exportaron de inmediato, sino que se almacenaron en los locales de la empresa sin el permiso de la autoridad reguladora. Pasado un tiempo, dos de estos bultos fueron enviados a Estambul y finalmente trasladados a locales vacíos sin condiciones de seguridad. En noviembre de 1998, estos locales fueron vendidos y los nuevos propietarios vendieron los bultos como chatarra a dos hermanos. En diciembre de 1998, los hermanos trasladaron los bultos a sus hogares, donde durante varios días procedieron a dismantelar los contenedores de protección, hasta que ellos y otras personas enfermaron con náuseas y vómitos. Al parecer, durante unas dos semanas, las piezas de los contenedores dismantelados, y al menos una fuente radiactiva sin blindaje, quedaron abandonadas en una zona residencial antes de ser trasladadas a un parque de chatarra local. Cuando los médicos empezaron a sospechar que estos malestares no se debían a una intoxicación alimentaria, sino a la exposición a radiaciones, ya habían sido hospitalizadas 18 personas. Diez de ellas presentaron síntomas del síndrome de irradiación aguda y cinco tuvieron que permanecer hospitalizadas durante 45 días. Las autoridades recuperaron una fuente en el parque de chatarra antes de que fuera fundida. La segunda fuente, que según se informó estaba en uno de los bultos, aún no ha sido recuperada.

Las investigaciones realizadas indicaron que hubo varios factores coadyuvantes, entre ellos la falta de seguridad física de las fuentes y de comprobación periódica de los inventarios. Estos fueron los principales factores que hicieron posible la venta no autorizada de los bultos. Otro factor importante fue que las personas que trataron de desmantelar la fuente no reconocieron el símbolo indicativo de radiación (trébol) que aparecía en ella. Este accidente se habría evitado si las fuentes se hubiesen enviado a un explotador de desechos cualificado y autorizado.

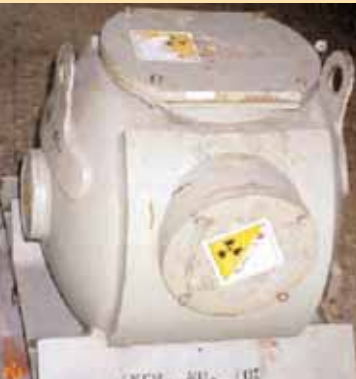
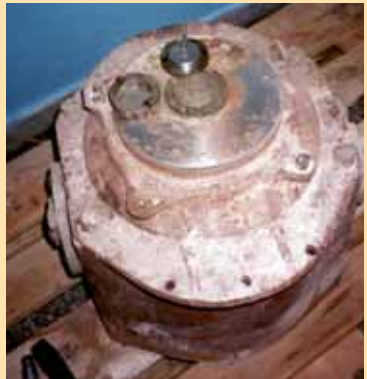
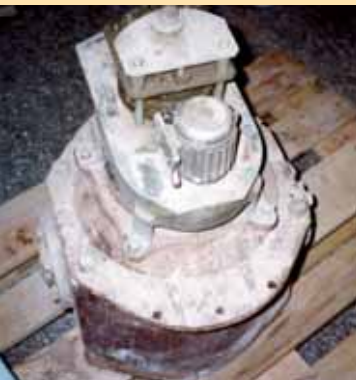
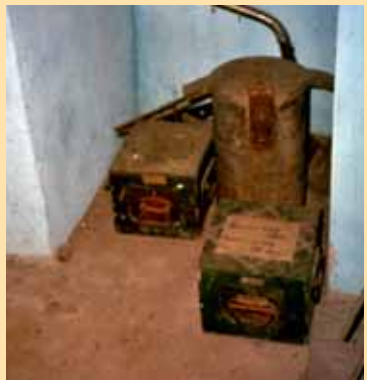
Las fuentes radiactivas selladas de actividad alta suelen estar en contenedores pesados debido a la densidad de los metales que se utilizan como blindaje contra la radiactividad. Para bloquear los rayos gamma se utilizan contenedores de metal pesado (plomo, tungsteno o uranio empobrecido).

Arriba izquierda: Contenedor de intercambio (OIEA). Fuentes radiactivas selladas/M. Al-Mughrabi (OIEA).

Este blindaje se usa para proteger al personal que trabaja con las fuentes y a otras personas durante el transporte.

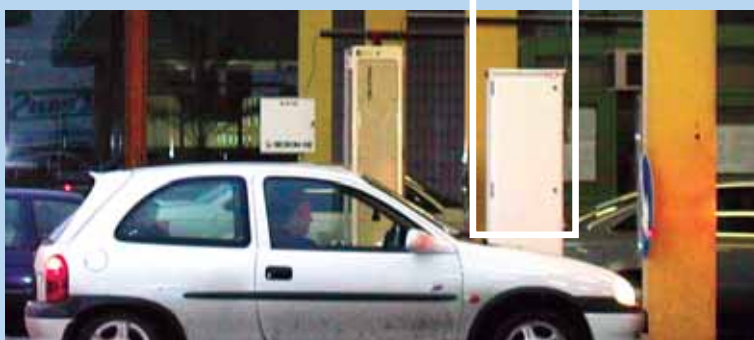
Detector de radiaciones

Varios países han instalado equipo de control en los puertos de entrada para detectar materiales radiactivos no declarados antes de su ingreso en el país. Muchos parques de chatarra y fundiciones importantes también utilizan detectores de radiaciones

para inspeccionar las cargas de chatarra que reciben y detectar indicios de radiactividad. Un mejor mantenimiento de los registros sobre los orígenes de la chatarra también podría ayudar a reducir el riesgo de materiales radiactivos no detectados.

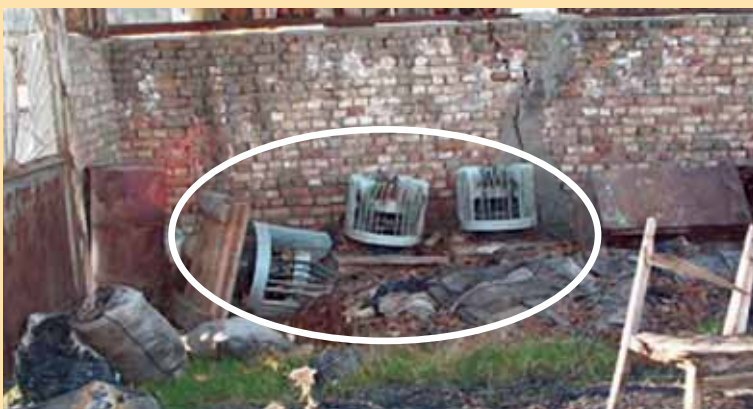
Generadores térmicos de radioisótopos abandonados

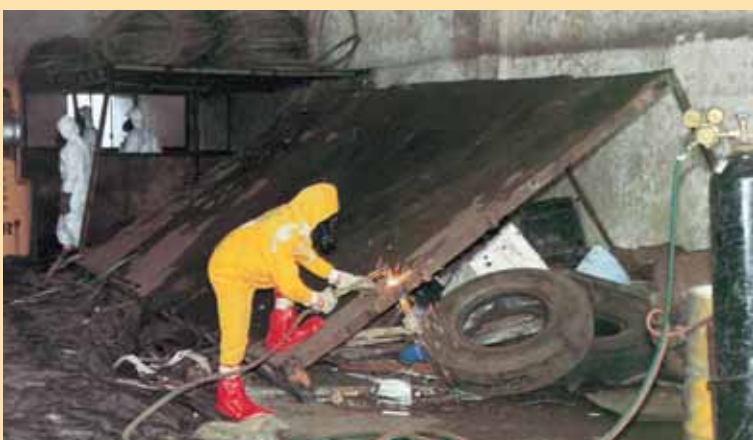
Trabajos de descontaminación en un parque de chatarra
