## 乌克兰核安全、核安保和核保障

总干事的报告

### 简要报告 2 总干事

2022年4月28日至9月5日

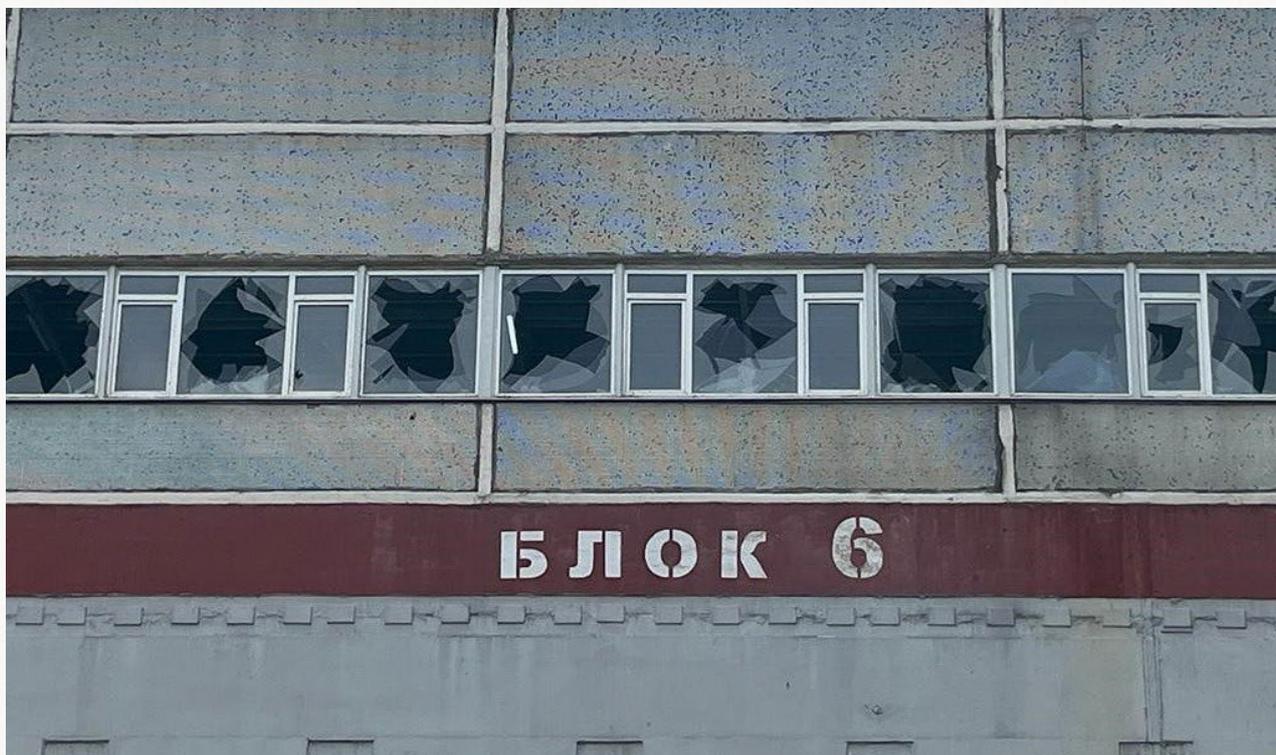
31. 扎波罗热支援工作组报告了对路面、各种建筑物墙壁和窗户以及连接扎波罗热核电厂反应堆机组的天桥受损情况的第一手观察结果。

炮击对 6 号机组高架通道造成的损坏。（照片来源：原子能机构）

**建议 1：**原子能机构建议，应立即停止对厂址及其附近区域的炮击，以避免对该电厂和相关设施造成任何进一步损坏，保障运行人员的安全，并维持支持安全可靠运行的物理完整性。这需要所有相关各方同意在扎波罗热核电厂周围建立一个核安全和核安保保护区。

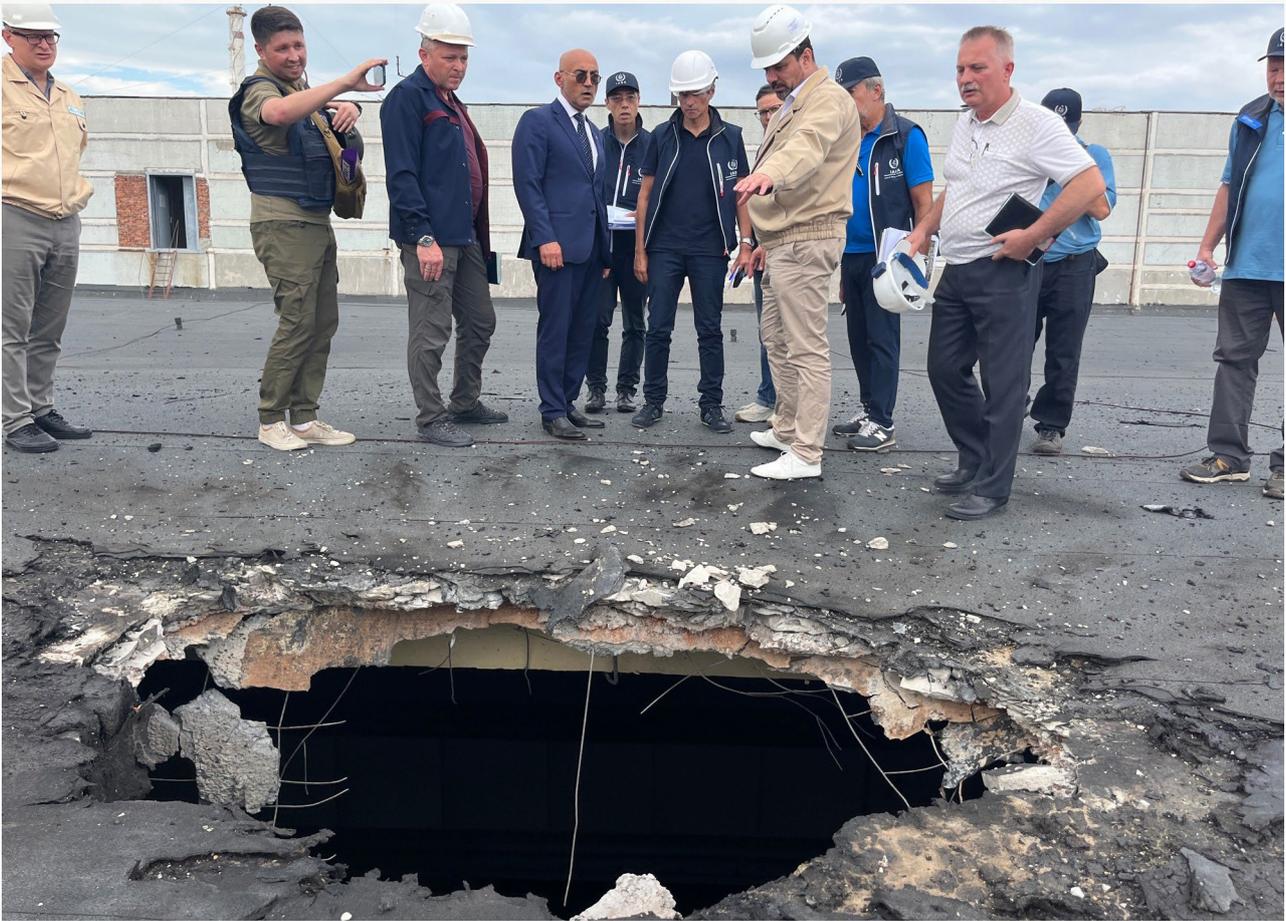
原子能机构工作组在查看炮击对扎波罗热核电厂有新鲜核燃料等物项和固体放射性废物贮存设施的专用建筑屋顶。（照片来源：原子能机构）

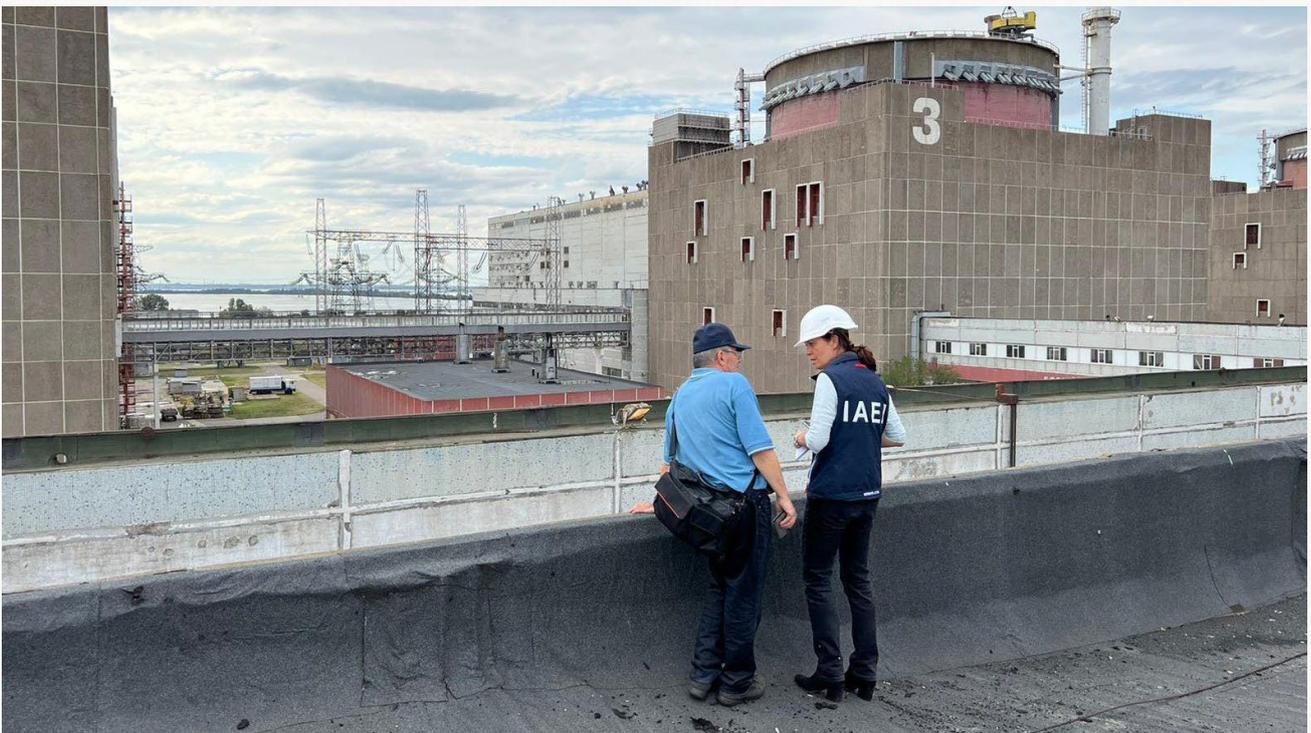
负责核安全和安保部的副总干事莉迪·埃夫拉尔与原子能机构工作人员一起查看扎波罗热核电厂有新鲜核燃料等物项和固体放射性废物贮存设施的专用建筑屋顶。（照片来源：原子能机构）

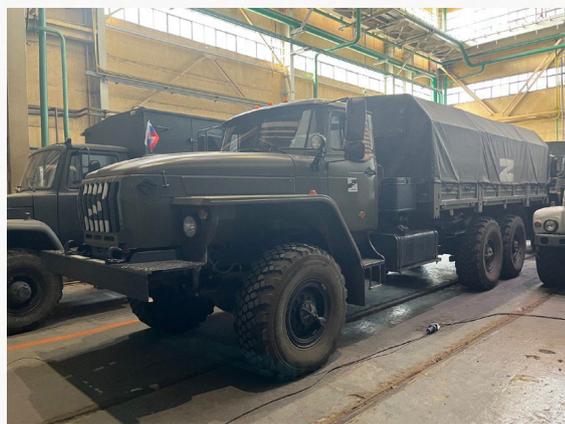
39. 工作组观察到，扎波罗热核电厂各处都有俄罗斯军事人员、车辆和设备，包括 1 号机组和 2 号机组汽轮机大厅底层的若干军用卡车以及通往反应堆机组的天桥下停着的军用车辆。工作组还观察到有来自俄罗斯核电厂联合企业的专家小组。乌克兰电厂工作人员和管理人员向工作组解释道，这个专家小组的职责是就核安全、核安保和运行向扎波罗热核电厂管理层提供建议。

扎波罗热核电厂 2 号机组汽轮机大厅底层的军用车辆。（照片来源：原子能机构）

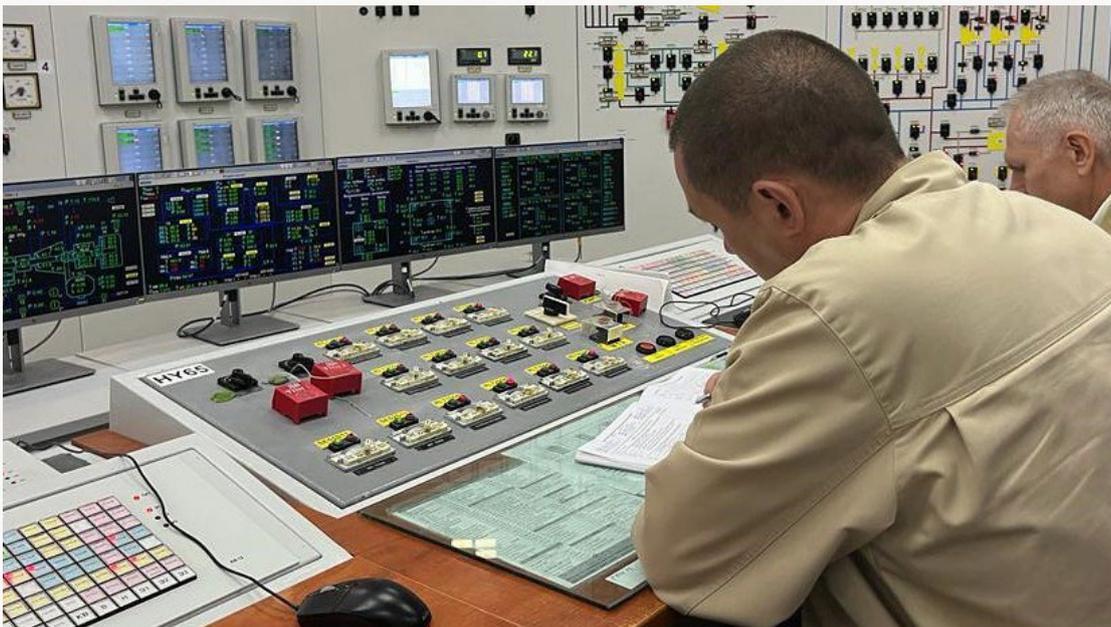
运行人员在扎波罗热核电厂 5 号机组主控室工作。（照片来源：原子能机构）

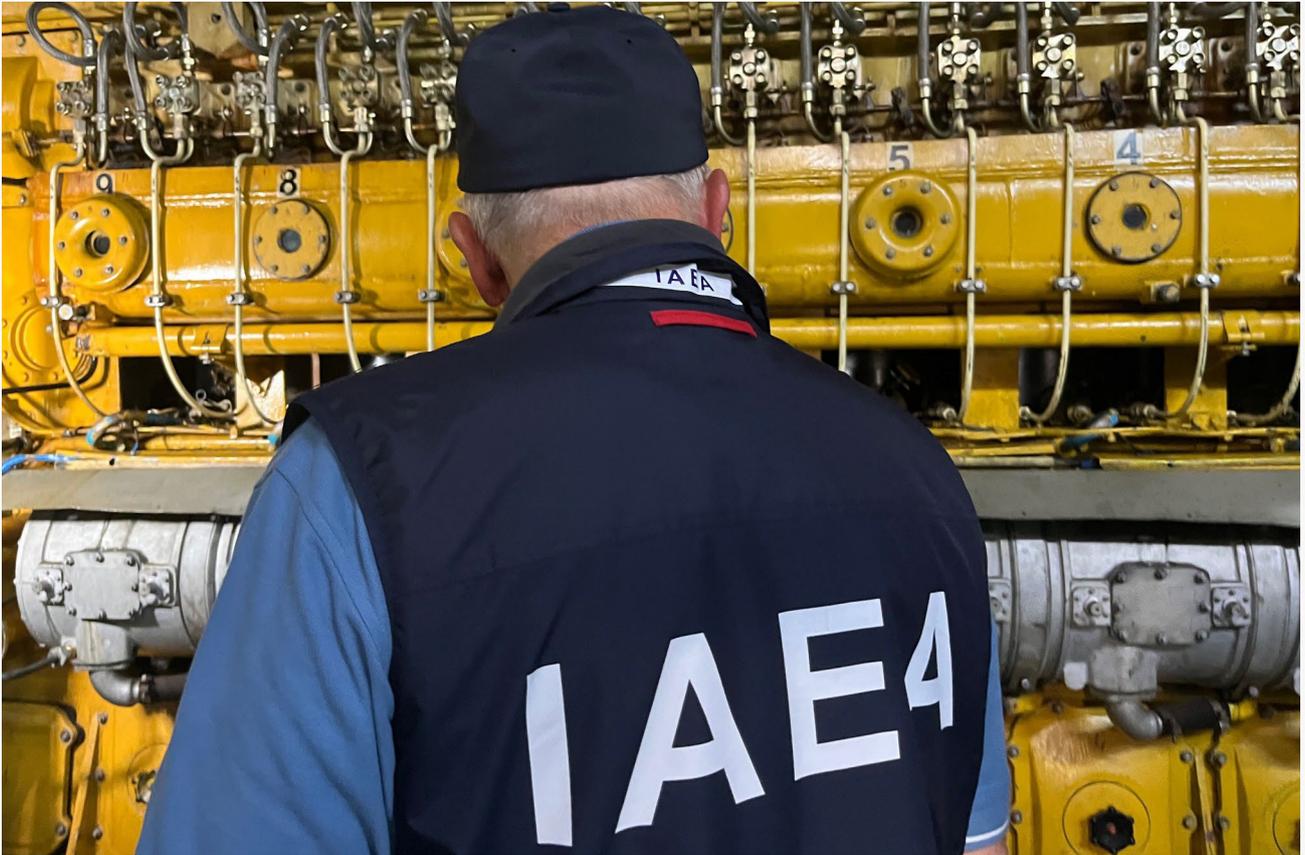
59. 乌克兰电厂工作人员和管理人员向工作组报告说，1 号至 5 号机组的 17 台应急柴油发电机（包括该厂址的两台共用应急柴油发电机）已按设计启动。8 月 25 日，电厂全部四条外部供电线断电后，在与热电厂连接的 750 千伏/330 千伏电力传输线恢复之前，6 号机组进入了孤岛运行模式，自行供电。所有六台机组都可以进入孤岛运行模式，向厂址的其他装置供电，但完成连接过程需要 3—4 小时。

60. 工作组还得到确认，通常情况下，每台应急柴油发电机的燃料存量可以维持运行 10 天，而整个厂址有 2250 吨柴油燃料可供使用。电厂与燃料供应商签订了合同；但是，当前的局势使得向扎波罗热核电厂厂址交付燃料的工作复杂化，目前正在讨论如何能够将燃料交付到该厂址。

原子能机构专家视察扎波罗热核电站5号机组的应急柴油发电机房。（图片来源：原子能机构）

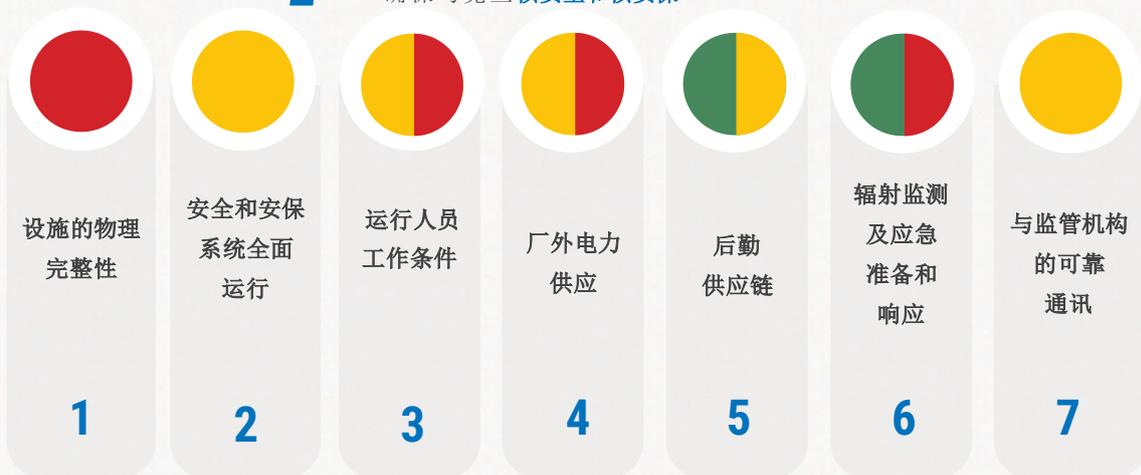
在9月2日新闻发布会上介绍的扎波罗热支援工作组关于七个支柱的主要调查结果的信息图表。该信息图表显示：(1) 在厂址观察到的损坏，(2) 安全和安保系统的可操作性，(3) 对运行人员的具有挑战性的条件，(4) 对厂外电力供应的破坏，(5) 供应链断裂的影响，(6) 厂址例行辐射监测和应急安排的可操作性，以及 (7) 维持对扎波罗热核电厂的例行监管监督以及与乌克兰国家核监管监察局保持常规通讯方面的挑战。

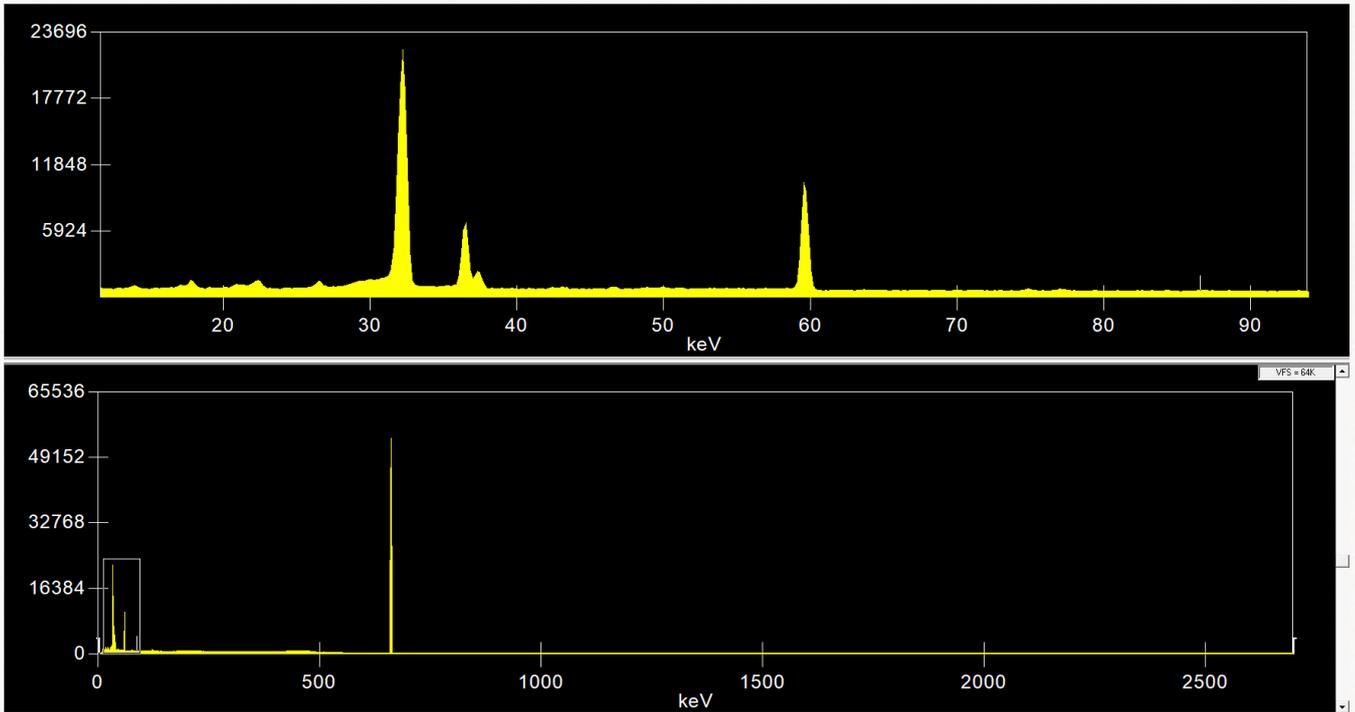
图 1. 一份土壤样本的  $\gamma$  能谱，显示镭-241 的  $\gamma$  射线峰值在 59.5 千电子伏，铯-137 的 X 射线在 30 千电子伏区域。

88. 访问期间，原子能机构专家在切尔诺贝利禁区内，包括在所报道的挖掘区内进行了初步辐射监测，并收集了环境样本以供分析。剂量率测量在地上约 10 厘米和 1 米处进行。测量结果从 0.2 微希沃特/小时到 0.75 微希沃特/小时不等，比在附近道路上的剂量率高出 3—5 倍。在访问期间采集的环境样本在原子能机构塞伯斯多夫实验室进行了分析。

90. 在一些样本中检测到了裂变和活化产物。在几乎所有样本中都发现了铀、钍和钷的同位素。测量的数量在表 1（附件二）所列范围内。图 1 显示从一份土壤样本获得的  $\gamma$  能谱。

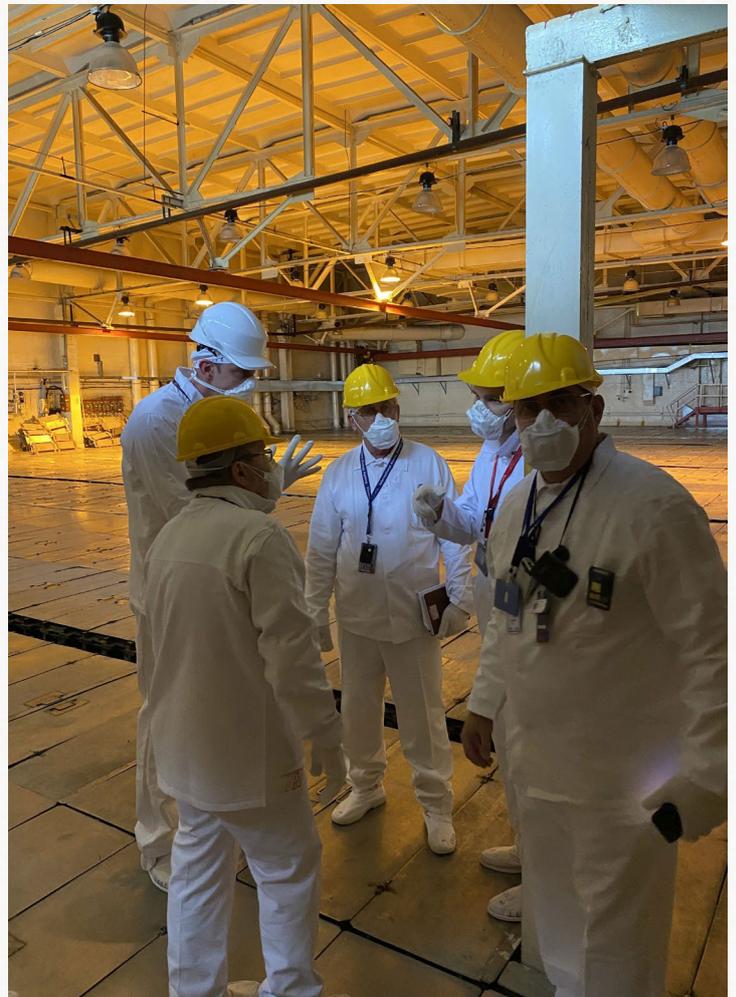
在5月至6月对乌克兰的工作组访问期间原子能机构专家工作组在切尔诺贝利核电站 ISF-1 贮存所有乏燃料的水池处。（照片来源：原子能机构）

**放射性废物管理和乏燃料：**乌克兰国家禁区管理机构和切尔诺贝利核电站现有所有设施都在全面运行。切尔诺贝利核电站固态和液态废物的放射性废物处理厂和临时贮存设施 ISF-2 是现代化的设施，据营运者称，它们正在全面运行并符合安全要求。临时贮存设施 ISF-1 需要石墨废料和破损燃料组件管理等不同领域的支持。位于 Vektor 和 Buryakivka 的中央乏燃料贮存设施以及放射性废物贮存和处置设施也在全面运行，仅需微略改进或支持。

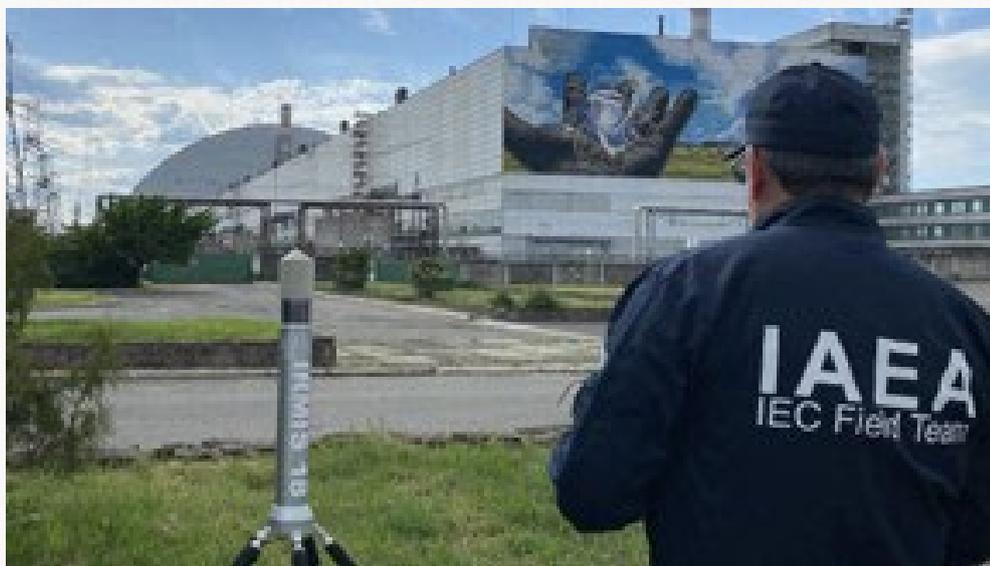
5 月至 6 月对乌克兰的工作组访问期间在切尔诺贝利核电站行政楼附近设置的原子能机构国际辐射监测信息系统探测器。（照片来源：原子能机构）
