Una herramienta de artista

Gracias a la XRF, los restauradores de arte ven más allá de la belleza exterior

El fundamento científico de la **XRF**

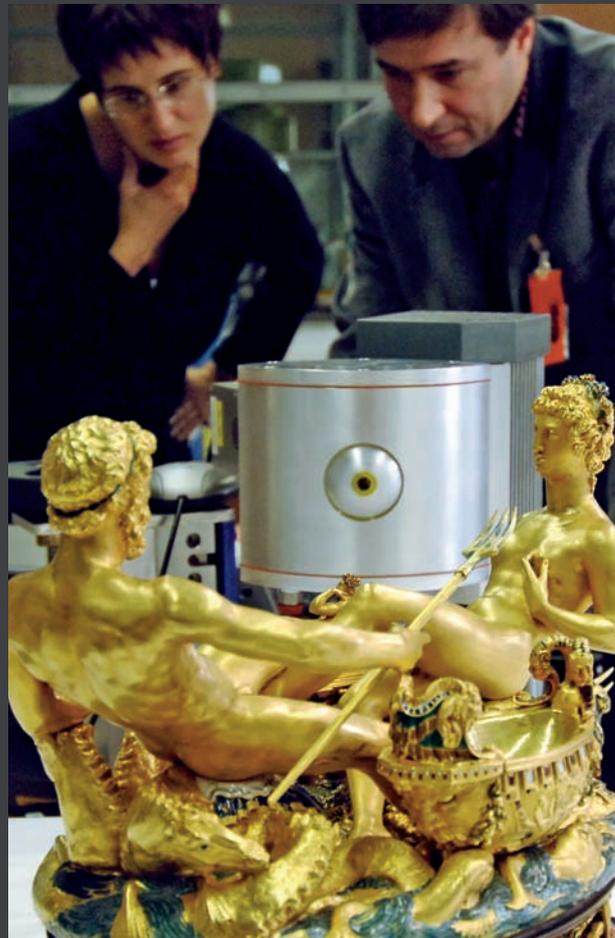
La *Saliera* está ahora en manos de los detectives nucleares y la tecnología del siglo XXI, al servicio de la restauración de esta obra maestra robada. (Foto: D. Calma/OIEA)

La Dra. Uhlir afirma que los primeros resultados muestran que el oro de la *Saliera* es muy puro, en torno a 90%. Se está examinando todavía la composición del delicado esmalte, parcialmente desprendido, que recubre esta obra maestra.

El más evidente es un arañazo profundo en el pecho de la figura femenina, ‘La Tierra’, probablemente causado por la palanca utilizada por el ladrón para romper la vitrina en la que se encontraba. La información obtenida gracias a la XRF permite a los conservadores como la Sra. Helene Hanzer restaurar la pieza y protegerla de cara al futuro.
