# فوكوشيما داييتشي: الحادثة

## بقلم لورا غيل

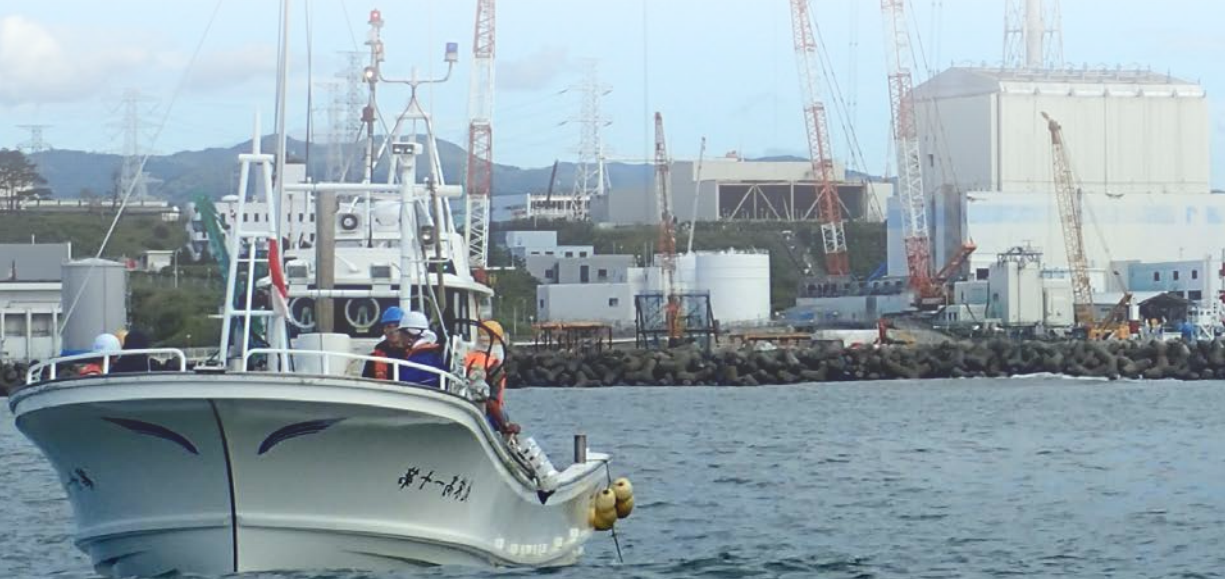
قارب خاص بأخذ العينات  
قرب محطة فوكوشيما  
داييتشي للقوى النووية.

(الصورة من: هيئة الرقابة النووية)
