## Fuentes radiactivas: Enseñanzas extraídas de Goiânia

*Una respuesta cooperativa coadyuvó a limitar las consecuencias del accidente y a documentar las enseñanzas extraídas*

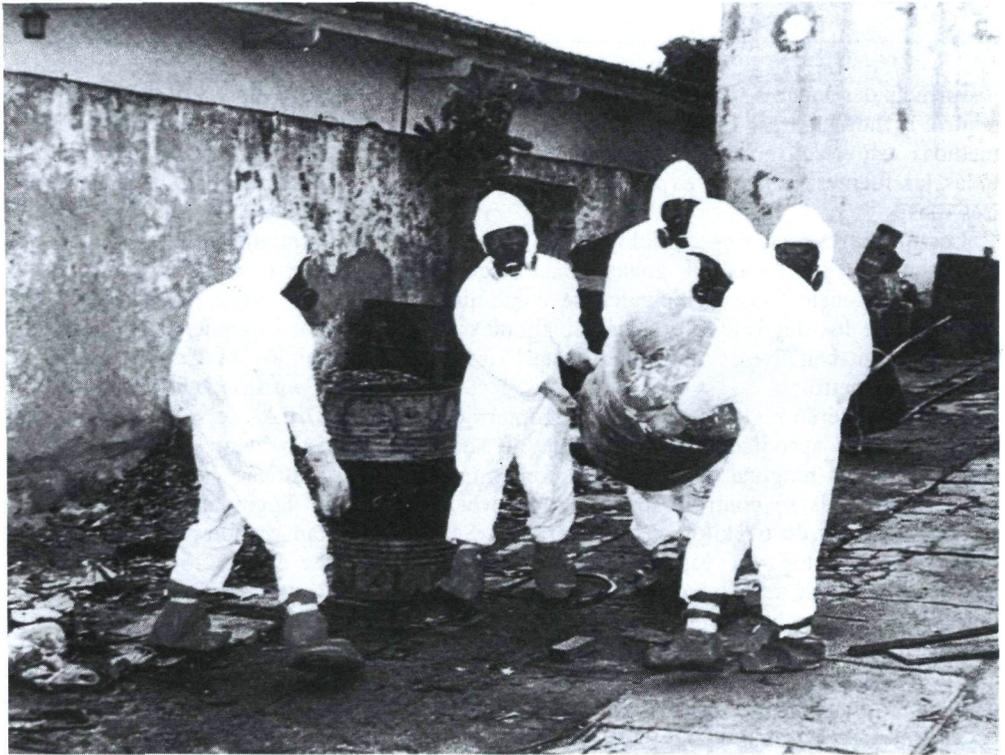
Retirada de artículos contaminados. (Foto: CNEN)

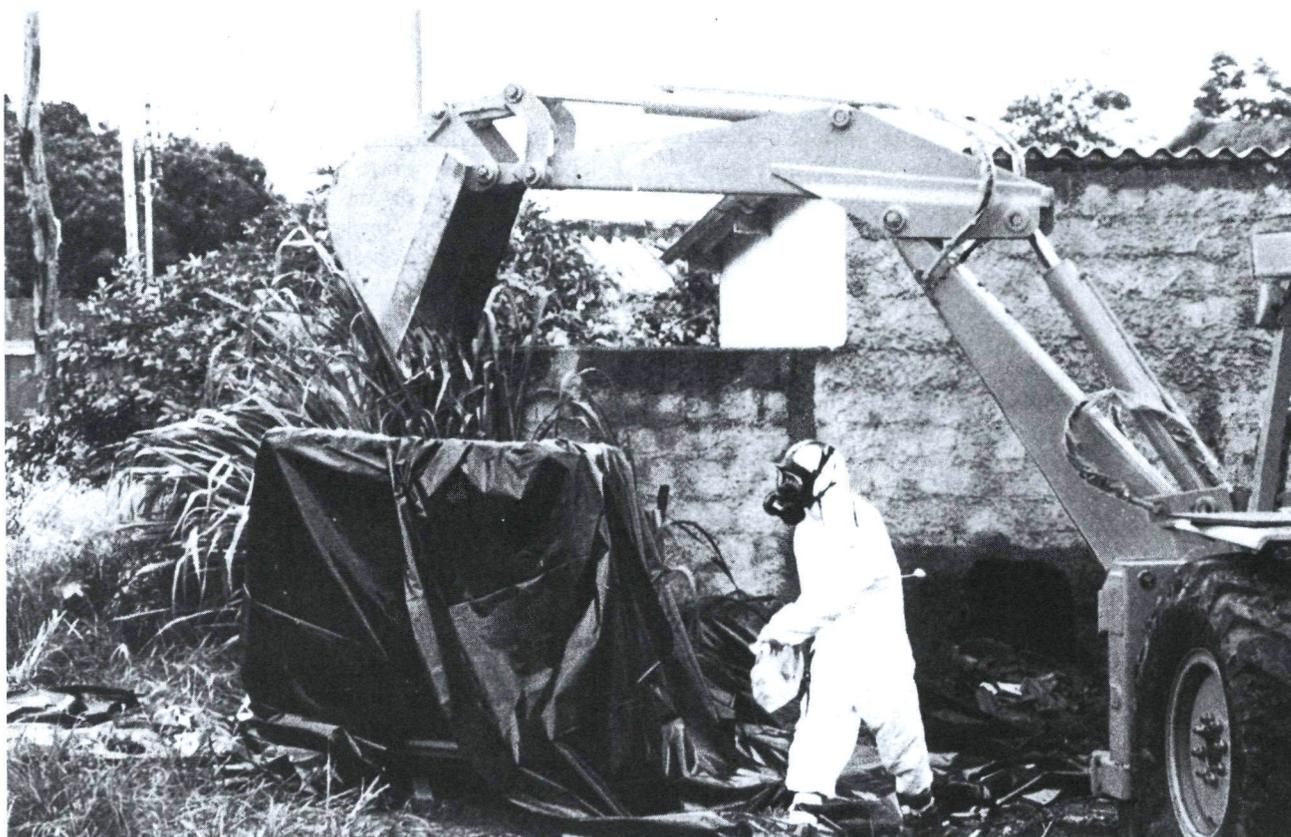
Trabajos de descontaminación: una excavadora elimina un "punto caliente" radiactivo antes de demoler una casa. (Foto: CNEN)

Las contramedidas más importantes que se tomaron durante esta fase remedial fueron la descontaminación de los lugares más contaminados (incluidas las zonas aledañas a los focos principales), en las casas, los lugares públicos, vehículos y otros. Para descontaminar los focos principales fue preciso emplear equipo pesado para la extracción de grandes cantidades de tierra y la demolición de viviendas. También se tuvo que construir un gran número de diversos tipos de receptáculos para los desechos, y planificar y construir una instalación provisional para almacenarlos. Esto se realizó a mediados de noviembre, y la descontaminación de los focos principales y del resto de las zonas se llevó a cabo desde mediados de noviembre hasta fines de diciembre de 1987.
