Control Remoto

La costa noroeste de Rusia está salpicada de centenares de grandes fuentes radiactivas antiguas. Conocidas como GTR, la mayoría proporciona energía a faros remotos. Actualmente se están desmontando estos generadores con todas las medidas de seguridad. Noruega ayuda a Rusia en la tarea.

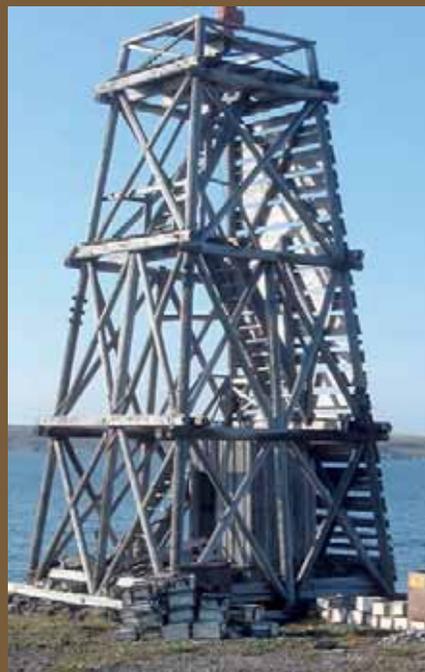
Un Generador Termoeléctrico de Radioisótopos (GTR) es un simple generador eléctrico que se alimenta por desintegración radiactiva. En un GTR el calor se libera al desintegrarse un material radiactivo y se convierte en electricidad por medio de una serie de termopares. Los GTR se pueden considerar como una especie de batería y se han empleado como fuentes energéticas en satélites, sondas espaciales e instalaciones remotas sin personal, como los faros. En general, los GTR son las fuentes más adecuadas para sitios sin personal ni mantenimiento, que necesitan apenas unos centenares de vatios, o menos, de energía durante períodos demasiado largos para que resulte económico alimentarlos por medio de células de combustible, baterías o generadores, y son también adecuados allí donde no son viables las células solares.
